**OGGETTO:** Procedura Fallimentare n° 151/2016 R.G. Tribunale di Busto Arsizio.

## **RELAZIONE TECNICA**

La procedura fallimentare n. 151/2016 tratta di un immobile sito in Viale John Fitzgerald Kennedy n. 75 di Davoli, Comune sito nella parte Sud della Provincia di Catanzaro. Il bene è ubicato nella zona marina del comune e dista poche centinaia di metri dalla spiaggia. Davoli Marina è un'attrezzata località turistico-balneare che registra un notevole incremento di presenze nei mesi estivi.

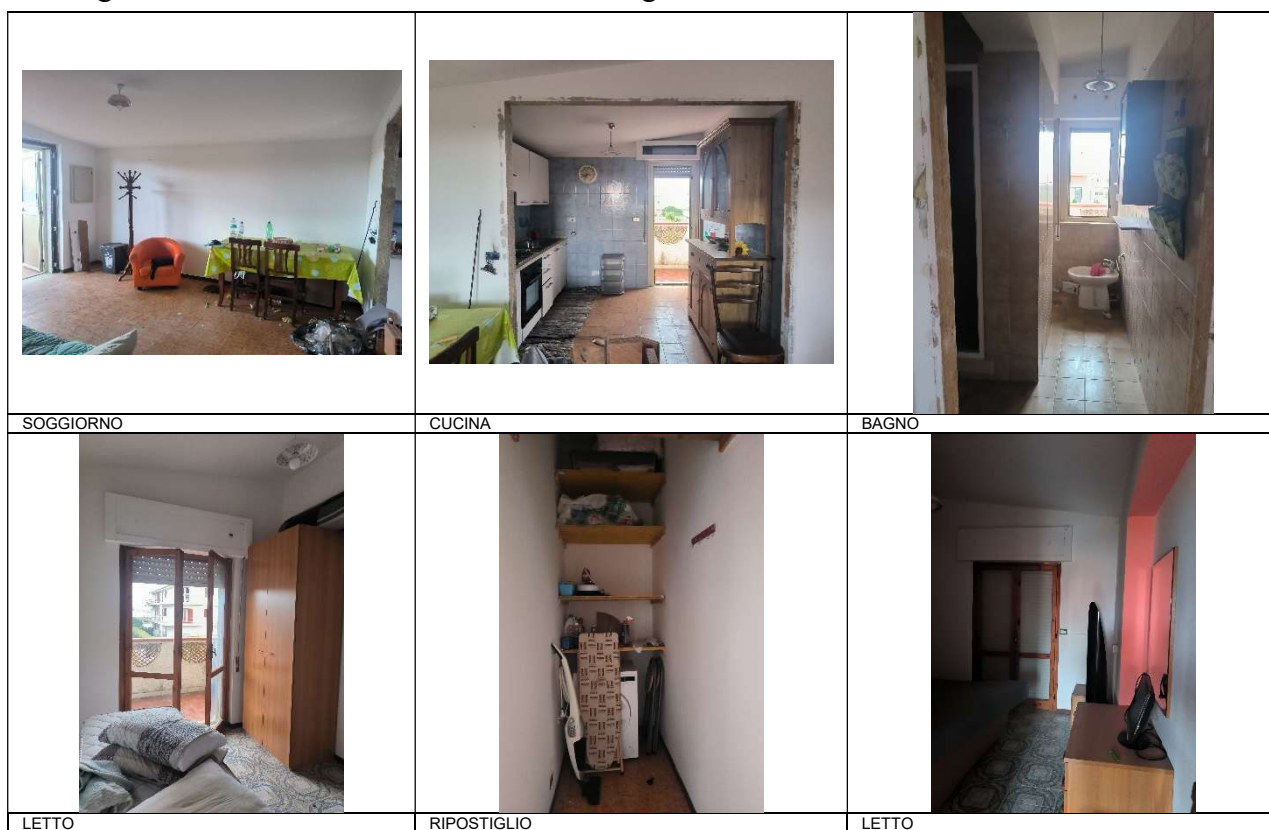
Tutti i locali si caratterizzano da uno stato manutentivo mediocre, di fatto il bene non è abitabile e necessita di una ristrutturazione; tutte le porte interne sono state rimosse e si percepisce che ci sia stato un malfunzionamento dell'impianto elettrico in quanto in corrispondenza di alcune delle cassette di accensione dei punti luce vi sono delle macchie nere causate probabilmente da un corto circuito che ha generato la fiamma dei cavi elettrici. Di seguito alcune foto:

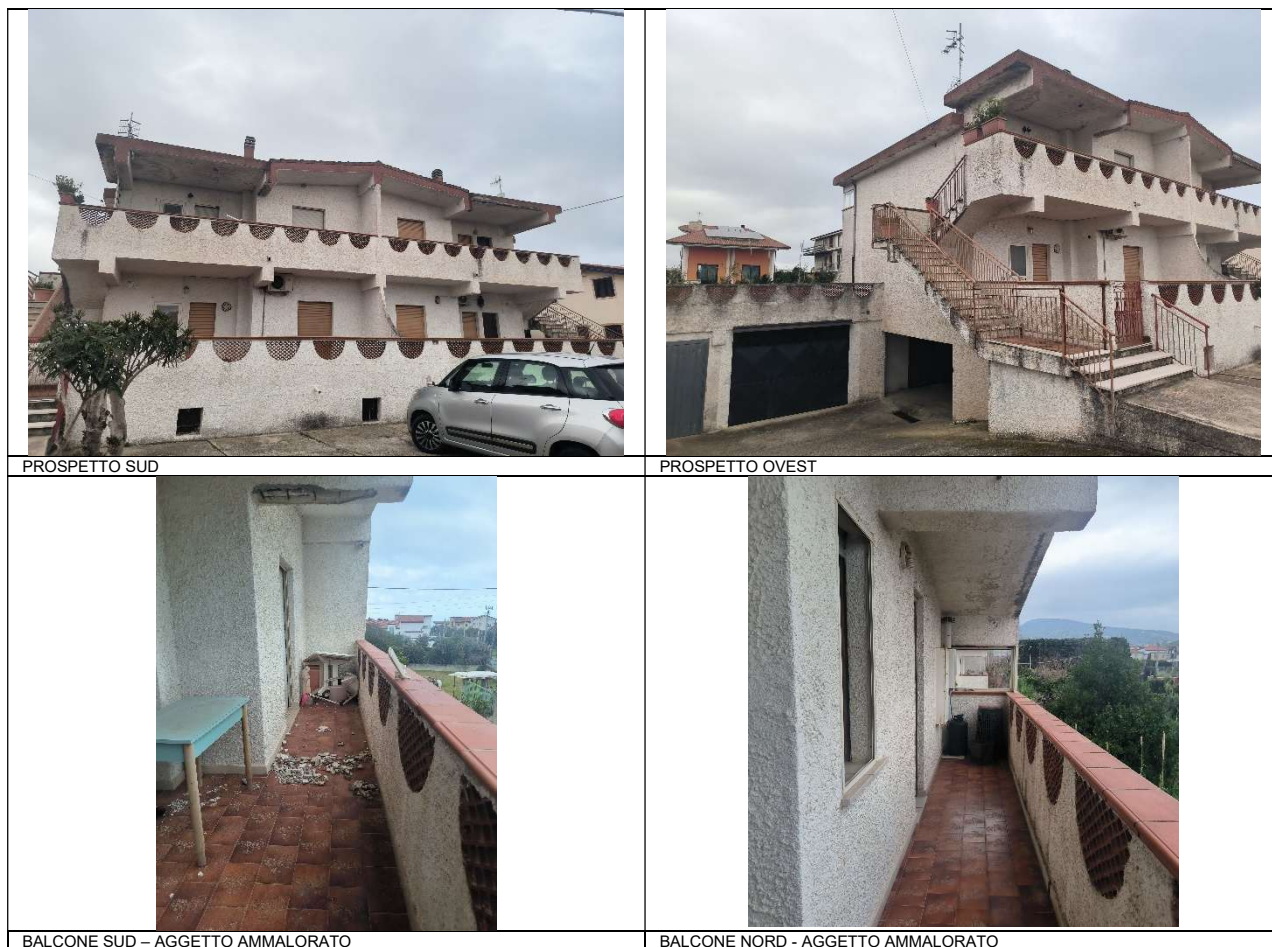
Anche esternamente lo stato manutentivo non è buono; soprattutto gli aggetti della copertura si presentano con superfici ammalorate e gli intonaci sono incoerenti; in alcuni punti sono visibili gli acciai di armatura. A seguire della documentazione fotografica a supporto della descrizione di cui sopra.

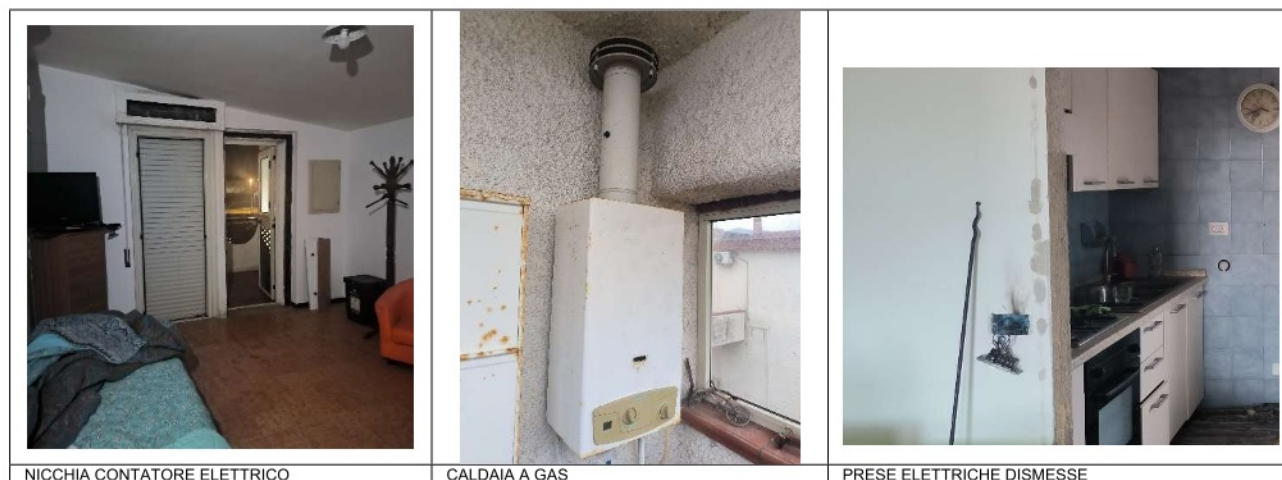
L'immobile oggetto di perizia, è dotato di tutti gli impianti tradizionali di una comune civile abitazione. Da quanto accertato, tutte le utenze non sono funzionanti; come accennato ai paragrafi precedenti, sembra che ci sia stato qualche problema con l'impianto elettrico, probabilmente un corto circuito che ha causato il surriscaldamento dei cavi provocando scintille o fiamme in corrispondenza di alcune cassette dei pulsanti di accensione dei punti luce.

Il contatore dell'energia elettrica si trova in un apposito box installato in una nicchia ricavata subito a sinistra dell'ingresso. Non è stato possibile individuare e visionare il contatore dell'acqua.

Il bene non è provvisto di impianto di riscaldamento e di raffrescamento; la produzione di acqua calda sanitaria era garantita da una caldaia a gas, alimentata da una bombola, ed installata sul balcone posto a nord, oggi non funzionante. A seguire riporto la documentazione fotografica a corredo della

descrizione, rimandando alla pianta dello stato di fatto riprodotta alle pagine precedenti, sulla quale sono indicate le posizioni dei vari componenti impiantistici più importanti.

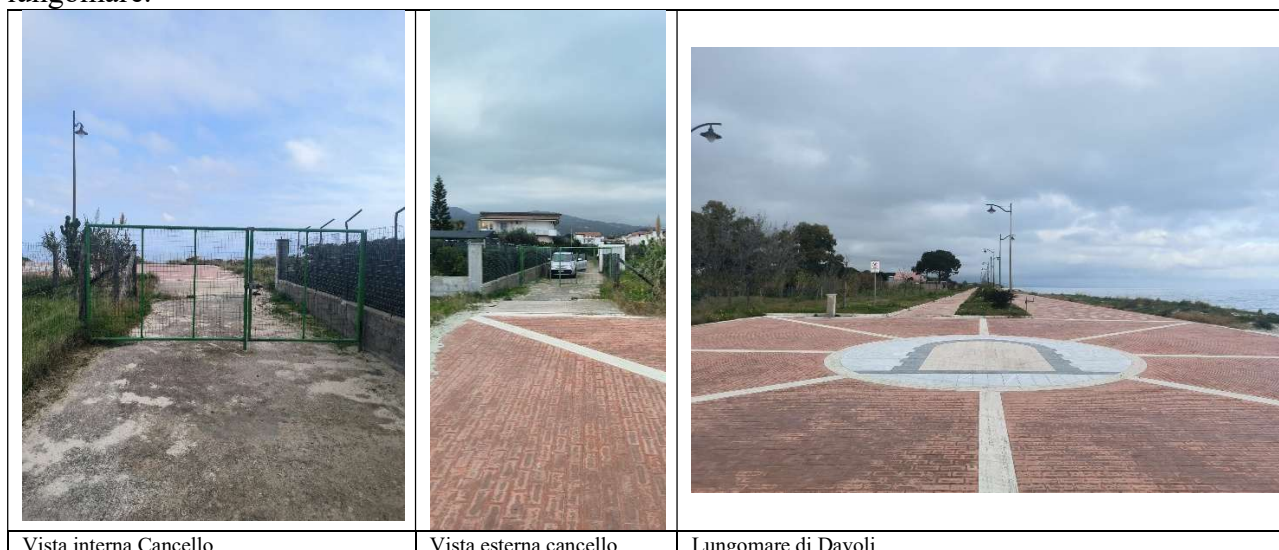
Vista interna Cancelli

Vista esterna cancelli
